ITDP

Conteo 2011: Ciclovía Paseo de la Reforma

Con el objetivo de conocer el impacto generado por la ciclovía sobre Paseo de Reforma y el sistema de transporte individual Ecobici, en los usuarios de la bicicleta durante su primer año de operación, se repite el ejercicio aplicado en el 2010 con objetivo de poder compararlos y desarrollar propuesta.

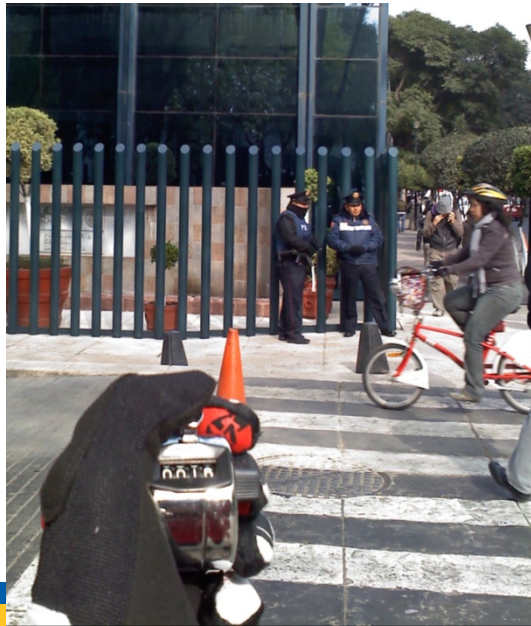
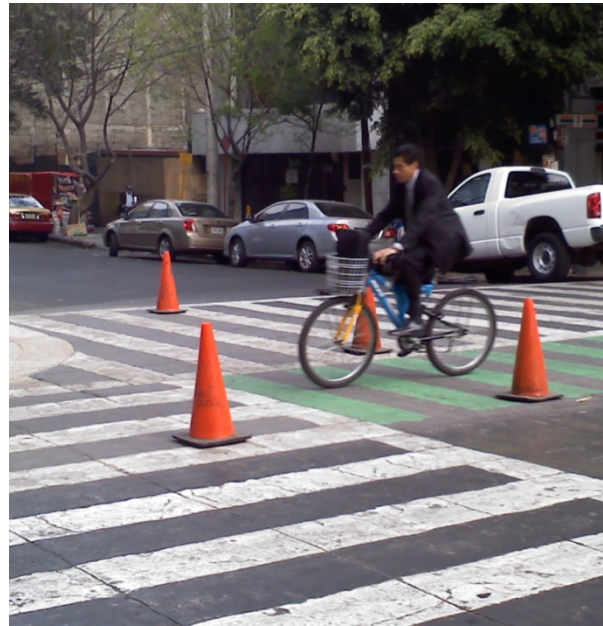
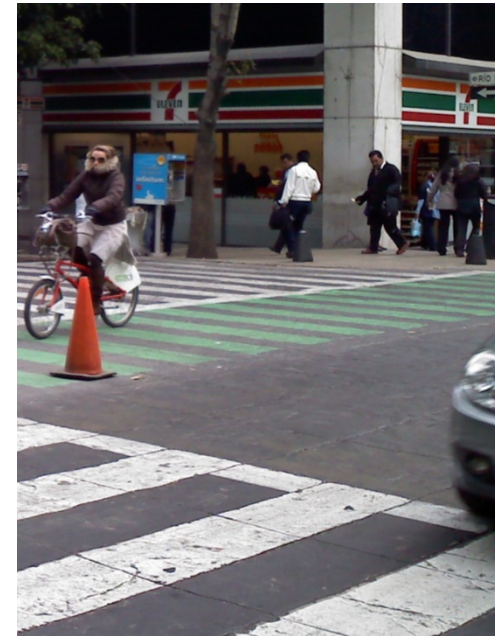
⇒ Ubicación de cruces observados.

» Se observaron 5 cruces sobre avenida Paseo de la Reforma, desde Circuito Bicentenario hasta Avenida de los Insurgentes.

- 1 Paseo de la Reforma entre Rodano y Elba
- 2 Paseo de la Reforma esquina con Sevilla
- 3 Paseo de la Reforma esquina con Río Tiber

- 4 Paseo de la Reforma esquina con Havre
- 5 Paseo de la Reforma esquina con Insurgentes

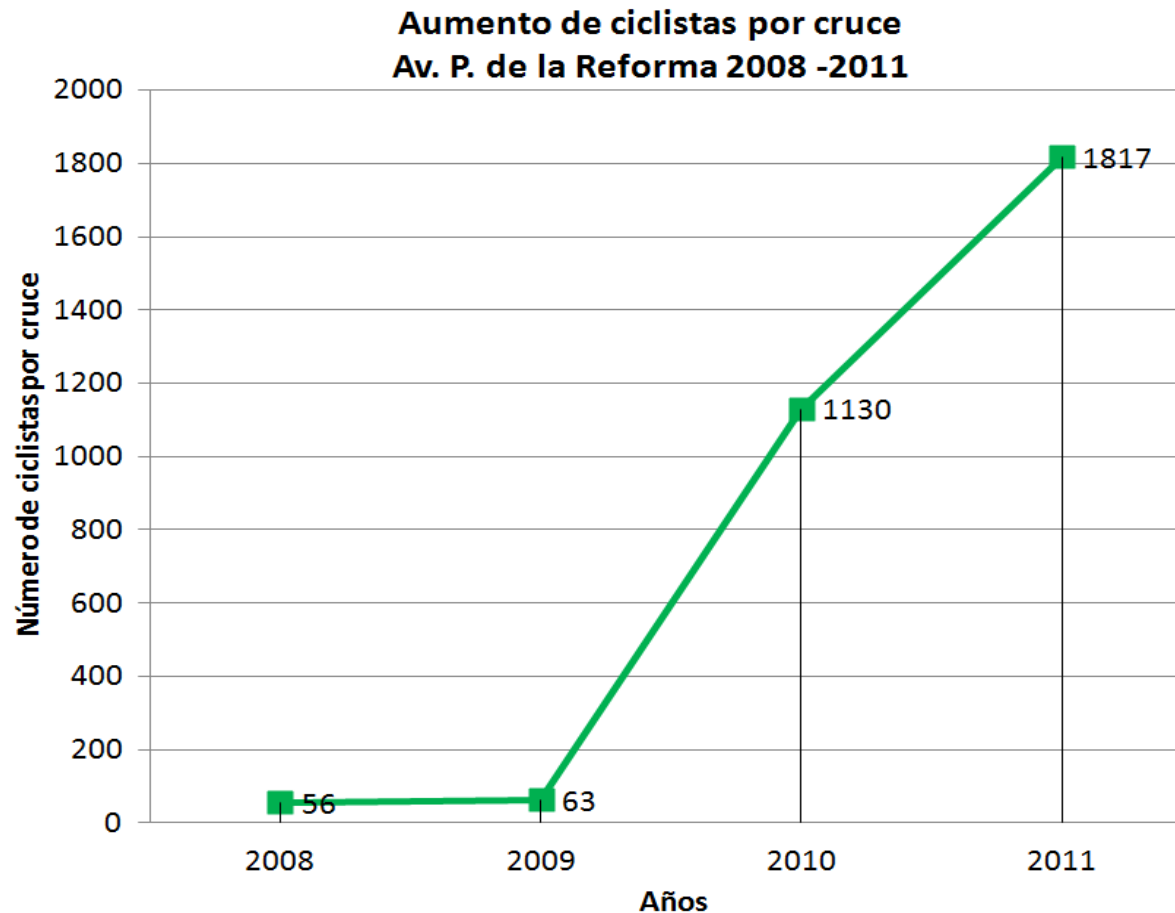
⇒ Volumen de viajeros en bicicleta

En la gráfica se muestra que durante los dos primeros años de observación, no hay ningún cambio significativo en el número de ciclistas. Sin embargo, con la implementación de la ciclo vía y ECOBICI (2010), incrementó 20 veces el flujo diario de ciclistas, lo que demuestra el éxito de la infraestructura ciclista. Un año después (2011) el aumento es de un 60 %.

» Los viajes diarios en bicicleta siguen aumentando en av. Paseo de la Reforma. Si durante 2008 se hacían alrededor de 70 recorridos, en 2010 hay más de 1,000 y en 2011 se acercan a los 2,000

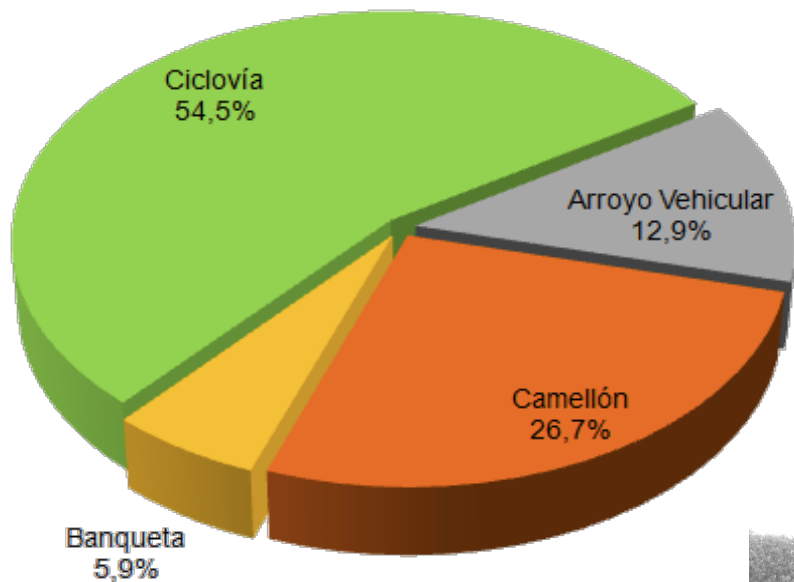
Ciclistas contados según lugar de circulación, 2011

El aumento de ciclistas en el arroyo vehicular y la banqueta ocurren a raíz de maniobras para rebasar vehículos motorizados que se encuentran obstruyendo el flujo en la ciclovia y en menor medida, el rebase a otros ciclistas que se desplazan a una menor velocidad.

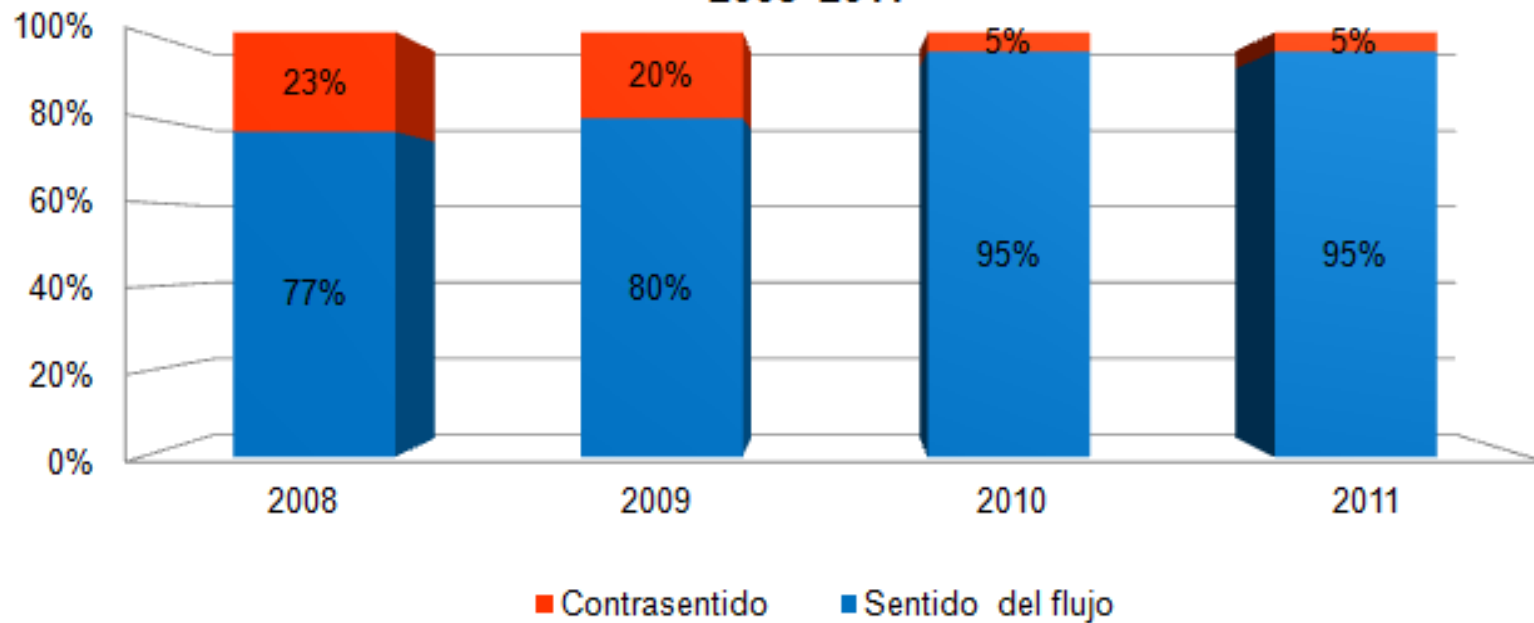
**Comparación de ciclistas contados
sobre arroyo vehicular según sentido de circulación
2008-2011**

De los ciclistas que circulan en sentido contrario, nueve de cada diez circularon por la ciclo vía y uno de cada cuatro son mujeres.
